Oprava výztuže štoly Dlouhý tah ve Stříbře

Z výše popsaných skutečností připravilo naše oddělení správy důlních děl závodu Příbram již v roce 2021 projektovou dokumentaci na opravu párové dřevěné výztuže a zajištění počvy úvodní části (cca 50 m od ústí štoly) horní mihadlové chodby štoly Dlouhý tah. Tato výztuž byla budována začátkem 70. let minulého století v rámci likvidačních prací báňské činnosti závodu Stříbro a je třeba dodat, že aktuální stav této výztuže neodpovídal bezpečnostním požadavkům pro vstup a celkový bezpečný stav tohoto důlního díla.

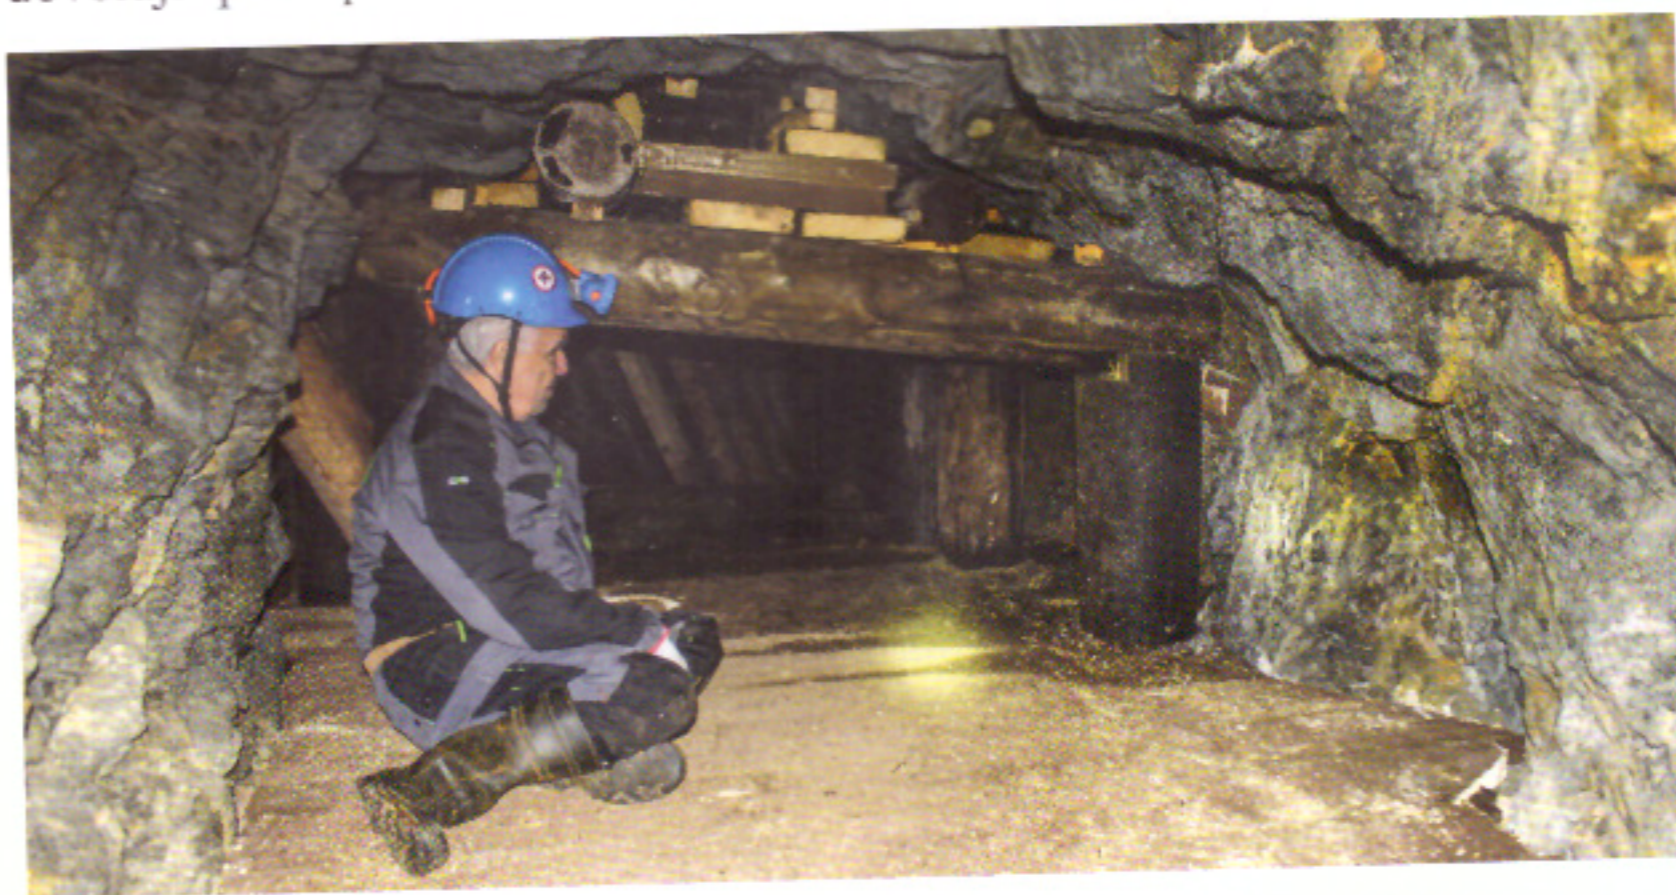
Oprava párové dřevěné výztuže a počvy mihadlové chodby štoly Dlouhý tah

výztuže v celém opravovaném úseku. Proto museli dodatečně změnit projekt, a to doplněním nové dřevěné výztuže (v celém provedení dveřeje včetně spodního práhu) v místech, kde to stávající dřevěná výztuž dovolí. V kritických místech mimoúrovňového křížení obou chodeb provedli zesílení stropní části výztuže spodní odvodňovací chodby za pomoci dřevěných impregnovaných fošen. Na tyto fošny byly urovnány opadávky horninového materiálu z nadloží, které překryli pochózími fošny. Z důvodu ponechání původní dřevěné výztuže (v celém provedení dveřeje včetně spodního práhu) nemohla být realizována železobetonová podlaha, protože přítomnost těchto spodních prahů by znemožňovala celistvost podlahy opravovaného úseku a výškové poměry horní mihadlové chodby neumožňují realizaci železobetonové podlahy nad výše zmínované spodní prahy. Nad rámeček původního projektu byly provedeny ještě další zajišťovací práce, které přispějí k celkovému bezpečnému stavu tohoto důlního díla.
